Charpentes et couvertures

Revue scientifique et technique des monuments historiques | Semestriel 1 | 2016

Le relevé des charpentes médiévales de la cathédrale Notre-Dame de Paris : approches pour une nouvelle lecture

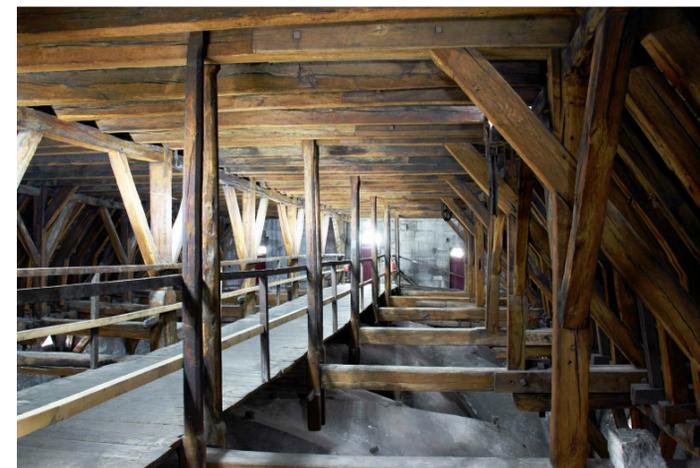
2.

Figure 2
Vue générale des charpentes de la nef, côté nord. Les moises pendantes viennent soulager le chevron-maitre au droit de la passerelle.

Enfin, sur le côté nord des chevrons-maitres de la nef, on remarque de grandes moises pendantes. Ces moises sont absentes côté sud sur tous les chevrons-maitres, sauf un, à la jonction entre charpentes médiévales et charpentes du XIX^e siècle. Ce chevron-maitre (FN 11) a été très remanié par Viollet-le-Duc, lors de l'édification de la flèche (fig. 6).

Sur les chevrons-maitres de la nef, de grandes moises pendantes semblent soutenir la passerelle de visite. La plupart des auteurs pensent que les moises pourraient être postérieures à l'édification des charpentes, mais la datation par dendrochronologie de deux d'entre elles montre que les bois auraient été abattus de 50 à 100 ans avant ceux des entrails. Il peut s'agir toutefois de bois de récupération.

En dehors du chevron-maitre remanié par Viollet-le-Duc, les moises pendantes sont placées systématiquement et uniquement au nord, du côté de la passerelle de visite. Ces moises sont néanmoins représentées symétriquement au nord et au sud dans les relevés de Deneux et des Compagnons, même s'il n'existe aucune trace de leur existence sur le côté sud.

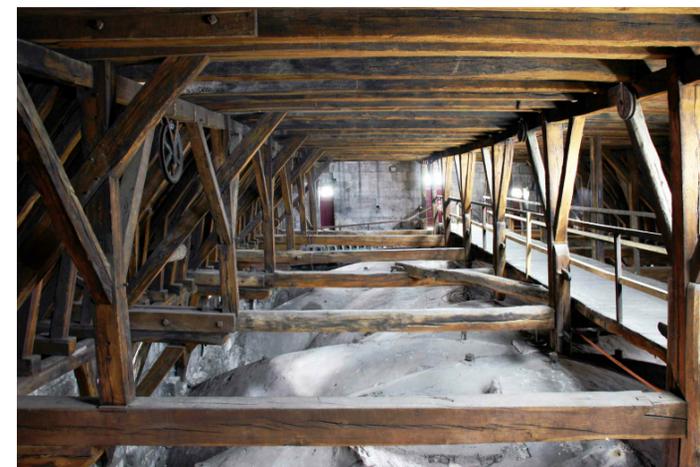
3.

Figure 3
Vue générale des charpentes de la nef, côté sud. Les moises pendantes sont inexistantes ici. On remarque les palées longitudinales.

Comme l'ont souligné les Compagnons du Devoir puis Patrick Hoffsummer, les charpentes de la cathédrale Notre-Dame de Paris constituent l'un des premiers exemples de charpente contreventée par palées longitudinales. Toutefois, et comme l'exposait déjà Viollet-le-Duc, le système de contreventement reste peu efficace³, relativement à la grande dimension des charpentes et par son positionnement bas, notamment dans le chœur. Dans la nef, le contreventement a été renforcé *a posteriori* par la mise en place d'une palée longitudinale sous le faitage. Cette palée occupe les deux tiers de la longueur du faitage. Discontinue, elle se développe principalement côté flèche et plus ponctuellement près du pignon ouest.

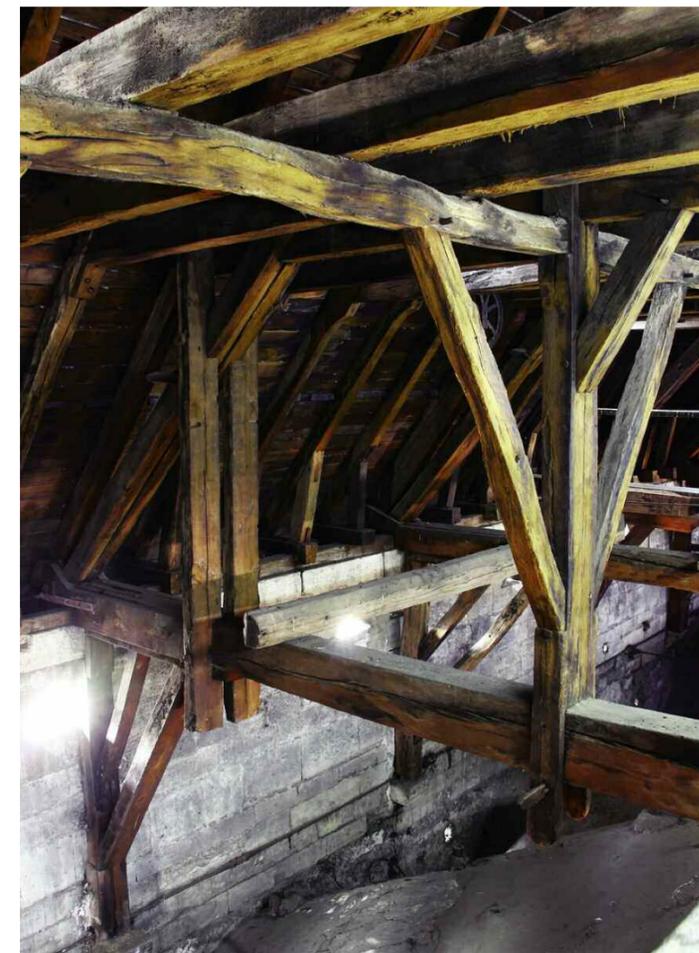
4.

Figure 4
Pied de poteau moisant d'entrait, palée longitudinale (à droite) et réparations au pied du versant sud (à gauche), de la charpente du chœur.

Les auteurs s'accordent habituellement sur le fait que les charpentes du chœur (fig. 4 et 5) sont démontées puis remontées selon un modèle différent lorsque les élévations de la cathédrale sont modifiées et que le mur gouttereau est rehaussé aux environs de 1220. Cette hypothèse est corroborée par la présence dans le chœur de nombreuses mortaises vides dans les chevrons, ainsi que par deux – et même trois – séries de marquages différents mais présents sur les mêmes pièces. Une seule de ces séries est cohérente et présente une numérotation continue sur une cinquantaine de chevrons.

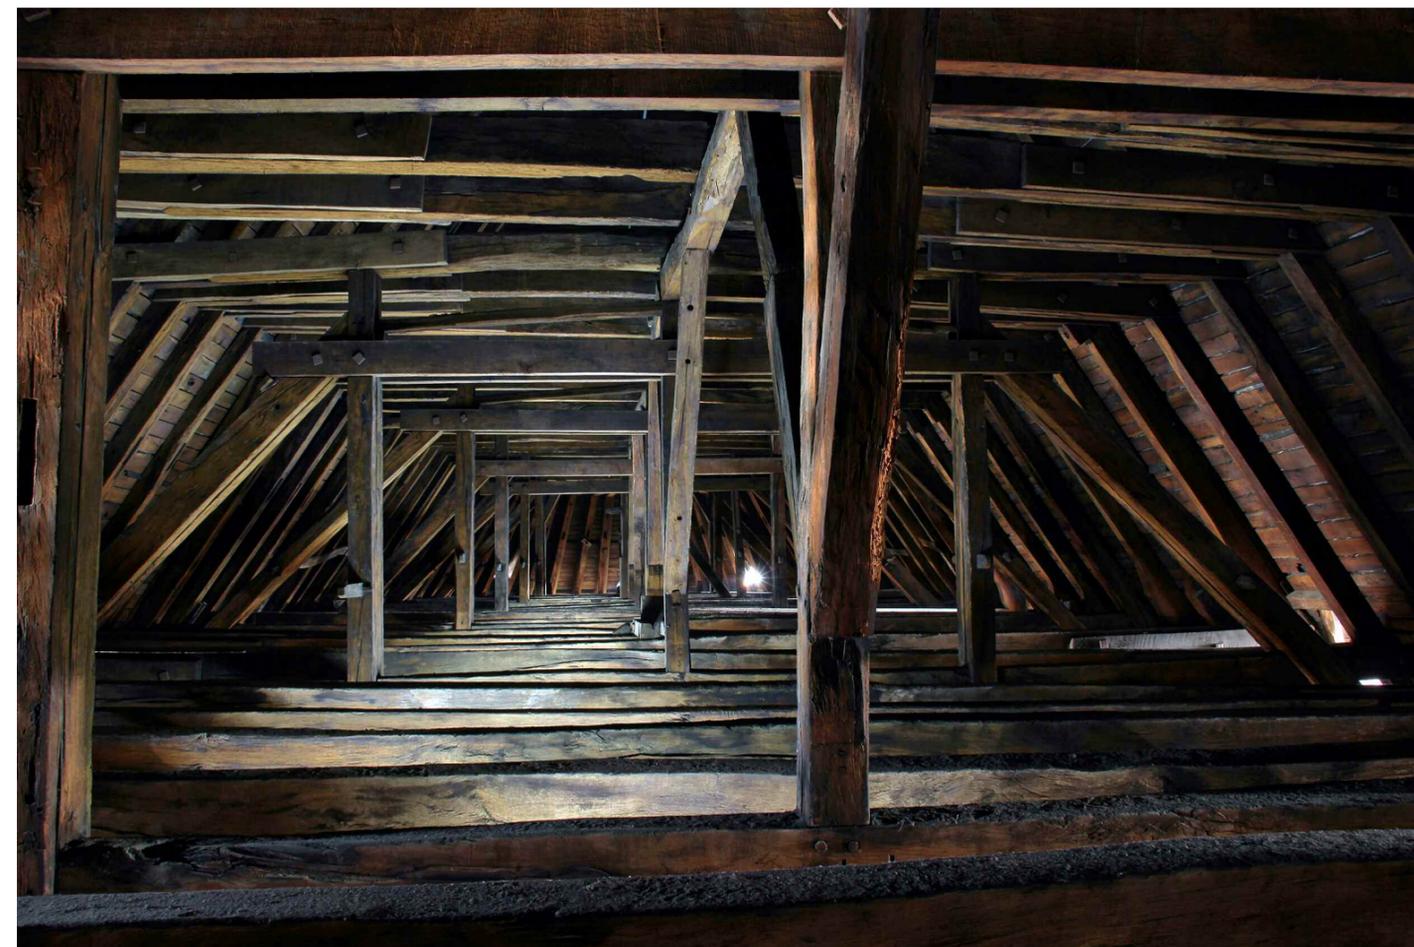
5.

Figure 5
Les charpentes du chœur, vues depuis le niveau des premiers faux-entraits, vers l'est. On aperçoit les nombreux renforcements des chevrons-maitres par des moises boulonnées (XIX^e siècle) et les réparations des faux-entraits.

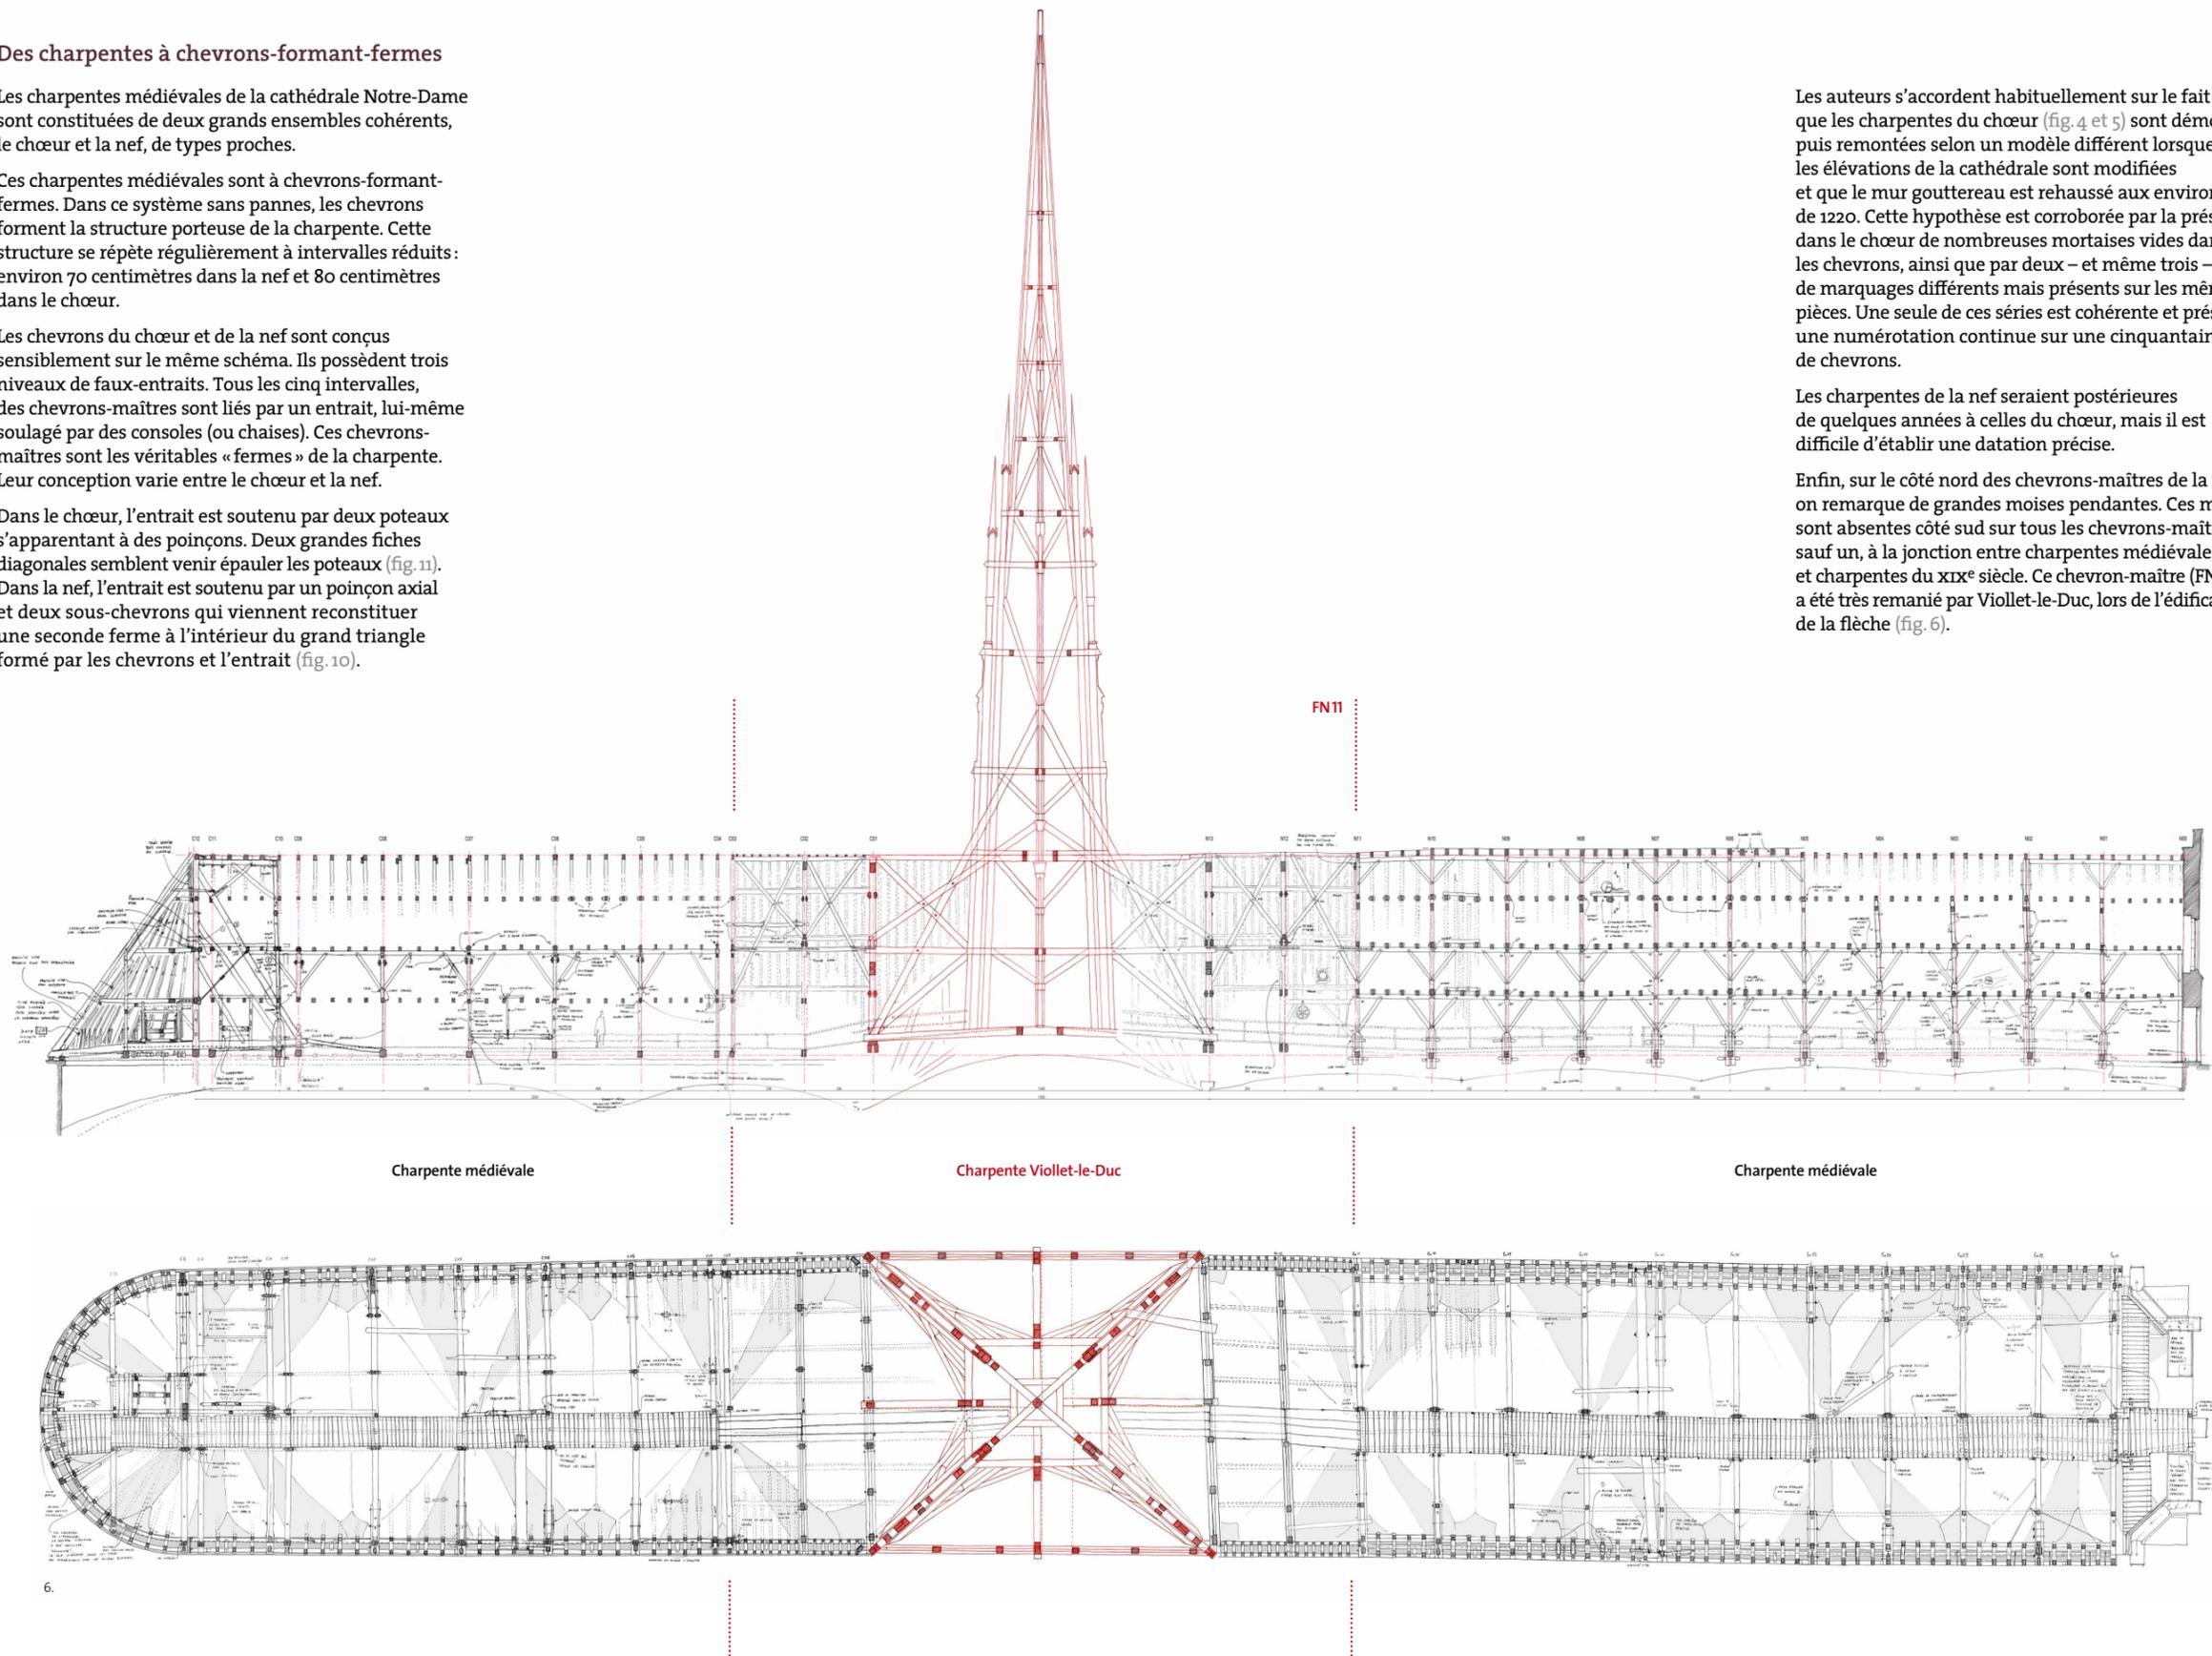
Figure 6
Plan du grand vaisseau coupé au-dessus des blochets et coupe longitudinale dans l'axe du faitage regardant vers le sud. Assemblages des différentes minutes de relevés réalisées sur site. Échelle d'origine, 1/50.

Les charpentes ont été entièrement reprises par Viollet-le-Duc sur trois travées de part et d'autre de la flèche. Les chevrons-maitres assurant la jonction entre les charpentes modernes ont été conservés et renforcés pour pouvoir assurer la transition entre le système à chevrons-formant-fermes et le système à pannes. Les fermes du transept ont été entièrement reconstruites par Viollet-le-Duc.

Un seul chevron-maitre (fig. 6, FN11) donc, très remanié au XIX^e siècle, présente un dessin symétrique (fig. 10). Il se situe à la jonction entre les charpentes médiévales de la nef et les charpentes modernes, à pannes, édifiées par Viollet-le-Duc en même temps que la flèche (fig. 6). La datation par dendrochronologie démontre que le bois de la moise nord (c'est-à-dire dans l'alignement des autres moises de la nef) aurait été abattu aux alentours de l'an mil, tandis que celui de la moise sud l'aurait été dans le premier tiers du XIX^e siècle. La mise en œuvre de cette dernière est donc très probablement contemporaine de l'intervention de Viollet-le-Duc.

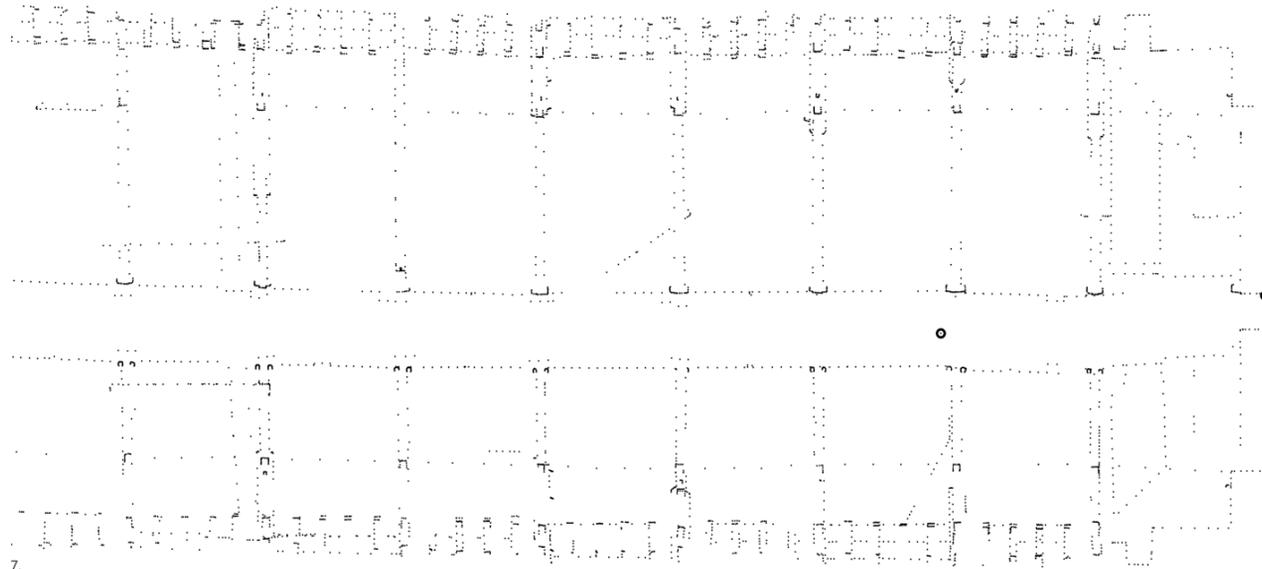
7.

Figures 7 et 8
 Plan du comble, côté pignon ouest. Détail du « pseudo-nuage » de points (fig. 7), relevé avec la station totale de géomètre. Le même plan, après observation directe (fig. 8).

Dans un deuxième temps, il s'est agi de donner une vision plus globale du grand comble, en plan et en coupe longitudinale. Ces documents ont été levés à l'aide d'une station totale, permettant à l'opérateur de choisir *a priori* les points relevés. Les deux « pseudo-nuages » de points ainsi obtenus en plan et en coupe ont servi de fond pour parachever le relevé, toujours à la main et en observation directe sur site. Au dessin en proportion s'est ainsi ajouté le dessin à échelle exacte (1/50). La précision obtenue est de l'ordre de 3 centimètres pour 100 mètres (fig. 7 et 8).

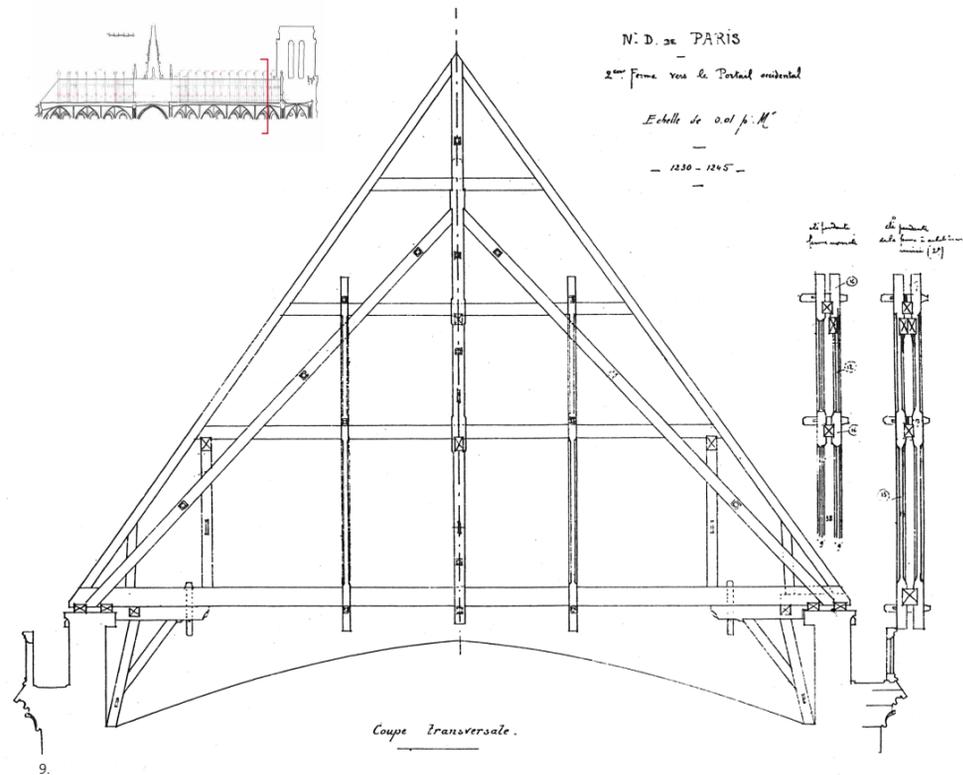
9.

Figure 9
 Relevé du 2^e chevron-maitre de la nef par Henri Deneux, 1915. © MAP / CRMH, D6988.

Au sujet des fermes (ou chevrons-mâitres)², les relevés publiés sont comparables entre eux pour la forme générale, mais différent pour les détails. De plus, l'immense majorité des documents occultent les variations, évolutions, réparations, ou autres modifications. La qualité constructive et l'épaisseur historique ne sont pas restituées (fig. 9).

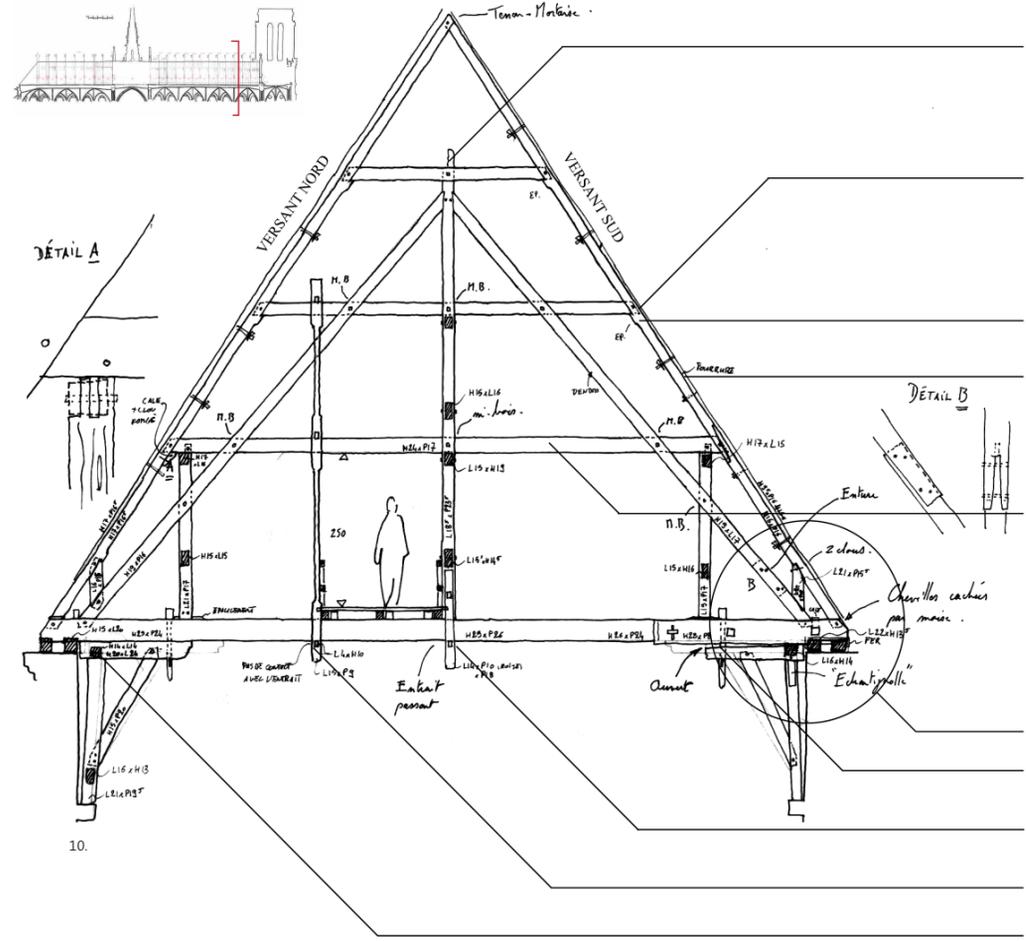
10.

Figure 10
 Relevé du 3^e chevron-maitre de la nef: exemples des informations lisibles.

L'assemblage du poinçon avec le dernier faux-entrait (originellement par clavette bois) est brisé. Cet assemblage a été renforcé par une tige filetée et un boulon de forme carrée, tout comme les assemblages à mi-bois entre le poinçon et les autres faux-entrants.

Les assemblages entre les faux-entrants et les chevrons sont par tenon et mortaise. Les plus anciens d'entre eux étaient « passants », c'est-à-dire que le tenon traversait de part en part le chevron. On en trouve trace sur les chevrons de remplissage du chœur.

La partie supérieure du chevron, au-dessus de l'enture, semble d'origine. Chaque assemblage à tenon et mortaise est renforcé par un épaulement du chevron.

Chevron doublé de fourrure de même épaisseur, assemblée par broche métallique clavetée. Réparation? Renforcement? Recherche de planéité du plan de couverture à la suite du fléchissement des chevrons?

Les faux-entrants sont d'une seule pièce ininterrompue d'un chevron à un autre. Ce n'est le cas que pour trois chevrons-maitres sur les onze de la nef.

Pied de charpente intégralement réparé et remplacé versant sud, contrairement au versant nord: enture du chevron; enture du faux-arbalétrier; about d'entrait remplacé par système moisant.

L'entrait n'est plus en appui sur la chaise.

Le pied du poinçon est constitué d'une épaisse clef moisante et clavette bois. A l'origine, les assemblages du poinçon avec l'entrait et les faux-entrants étaient sans métal.

L'entrait n'est pas en appui sur la clavette bois de la moise pendante. Le système est ici non opérant.

Le lien horizontal qui relie les consoles est un niveau plus bas que les sablières et ne sert pas d'appui - ici en tout cas - aux chevrons ni aux blochets. Son utilité semble en rapport avec le montage de la charpente.

Le regard s'aiguissant avec l'expérience du site, plusieurs relectures, toujours par observation directe, ont été nécessaires pour repérer les multiples variations entre des chevrons-mâitres pouvant paraître, au premier abord, identiques (fig. 10 et 11).

Dans le chœur, l'entrait est soutenu par deux poteaux s'apparentant à des poinçons. Deux grandes fiches diagonales semblent venir épauler les poteaux (fig. 11). Dans la nef, l'entrait est soutenu par un poinçon axial et deux sous-chevrons qui viennent reconstituer une seconde ferme à l'intérieur du grand triangle formé par les chevrons et l'entrait (fig. 10).

Par ailleurs, la passerelle constitue un ouvrage indispensable sans doute dès la construction, puis dans l'usage de la cathédrale. Ainsi sert-elle, encore aujourd'hui, de platelage de travail lors des travaux d'entretien de la charpente ou de la couverture. Le grand comble sert aussi en quelque sorte de coulisses à la vie liturgique (en abritant les poulies de suspension des lustres par exemple). Malgré la simplicité de l'ouvrage, le rôle de la passerelle est donc prépondérant. En tant que telle, son intégration dans la conception de la charpente paraît inévitable (fig. 10 et 11).

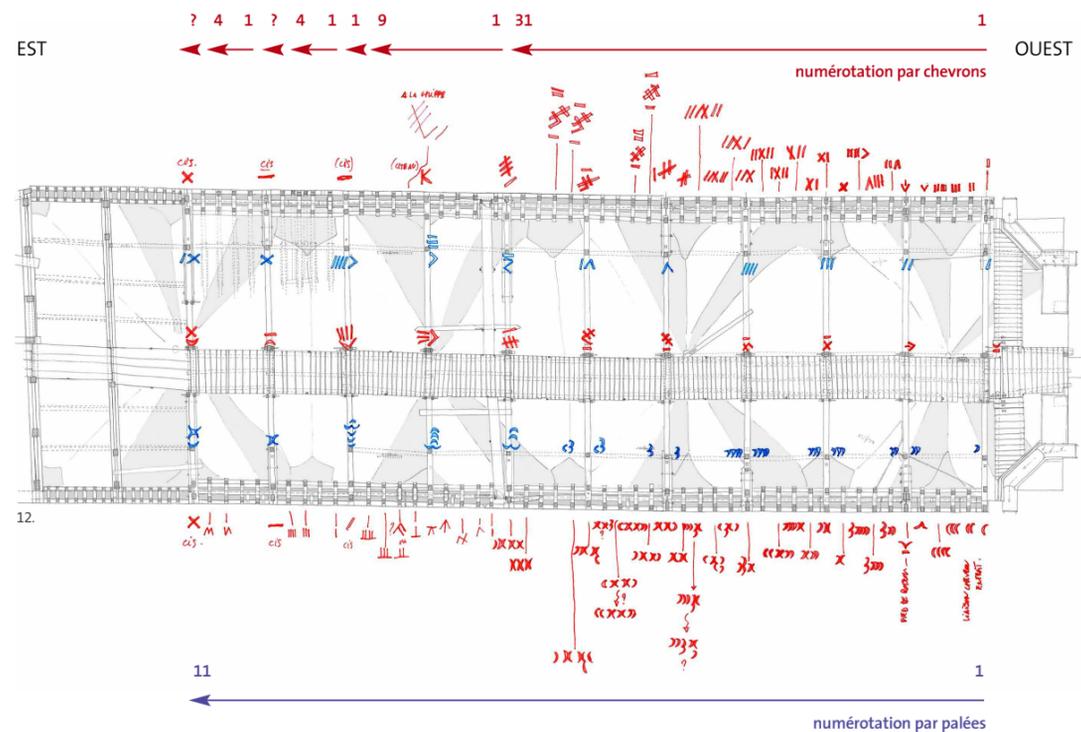
Figure 12
Plan de la nef, relevé des marquages. On lit deux numérotations continues : par palées longitudinales (en bleu, de 1 à 11) et par chevrons (en rouge, de 1 à 31, puis par séries courtes). Le système est déjà latéralisé : les marques côté sud, droites, sont réalisées au ciseau, celles côté nord, en demi-lunes, à la gouge.

L'étude des marquages apporte des informations complémentaires au relevé architectural et soulève de nouvelles interrogations. Ainsi, le montage des charpentes de l'ouest vers l'est est contraire aux habitudes. De même, les rythmes irréguliers et la variation du type d'écriture des marques semblent indiquer des équipes différentes et/ou diverses phases de chantier.

Le marquage des palées est indépendant de celui des chevrons, témoignant d'une conception et/ou d'une mise en œuvre autonomes.

Tant dans le chœur que dans la nef, il est aussi probable que les palées inférieures aient pu être utilisées, en plus du contreventement, pour le montage des charpentes : les liens horizontaux des palées peuvent servir de ligne de calage des entraits intermédiaires des chevrons, entre deux travées déterminées par les chevrons-maitres. Ainsi, dans la nef, le marquage des palées, régulier et autonome de celui des chevrons, peut indiquer un montage des palées antérieur à celui des chevrons (fig. 12).
